噴射力の低下

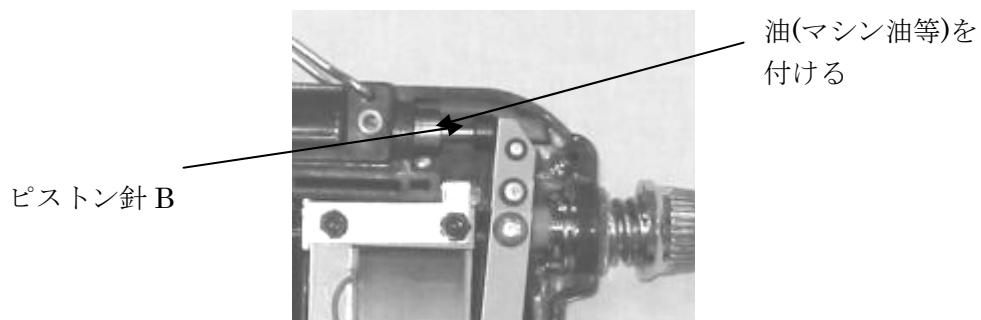
状態 最初使用時は正常に噴射力があるが、しばらく使用すると圧力がなくなり、空打ち状態になる。少しの間、使用を停止して置くと、正常に使用できるが、すぐに圧力が低下、空打ち状態になる。

原因 ピストン針 B の油切れ

対策 フタを開け、ピストン針 B の箇所に油をつける。(図参照)
